**ANDREASEN
& HVIDBERG**

Jordbundsundersøgelse

**Pileurtvej 20-92 & 15-89,
9700 Brønderslev**

Geoteknisk undersøgelsesrapport.

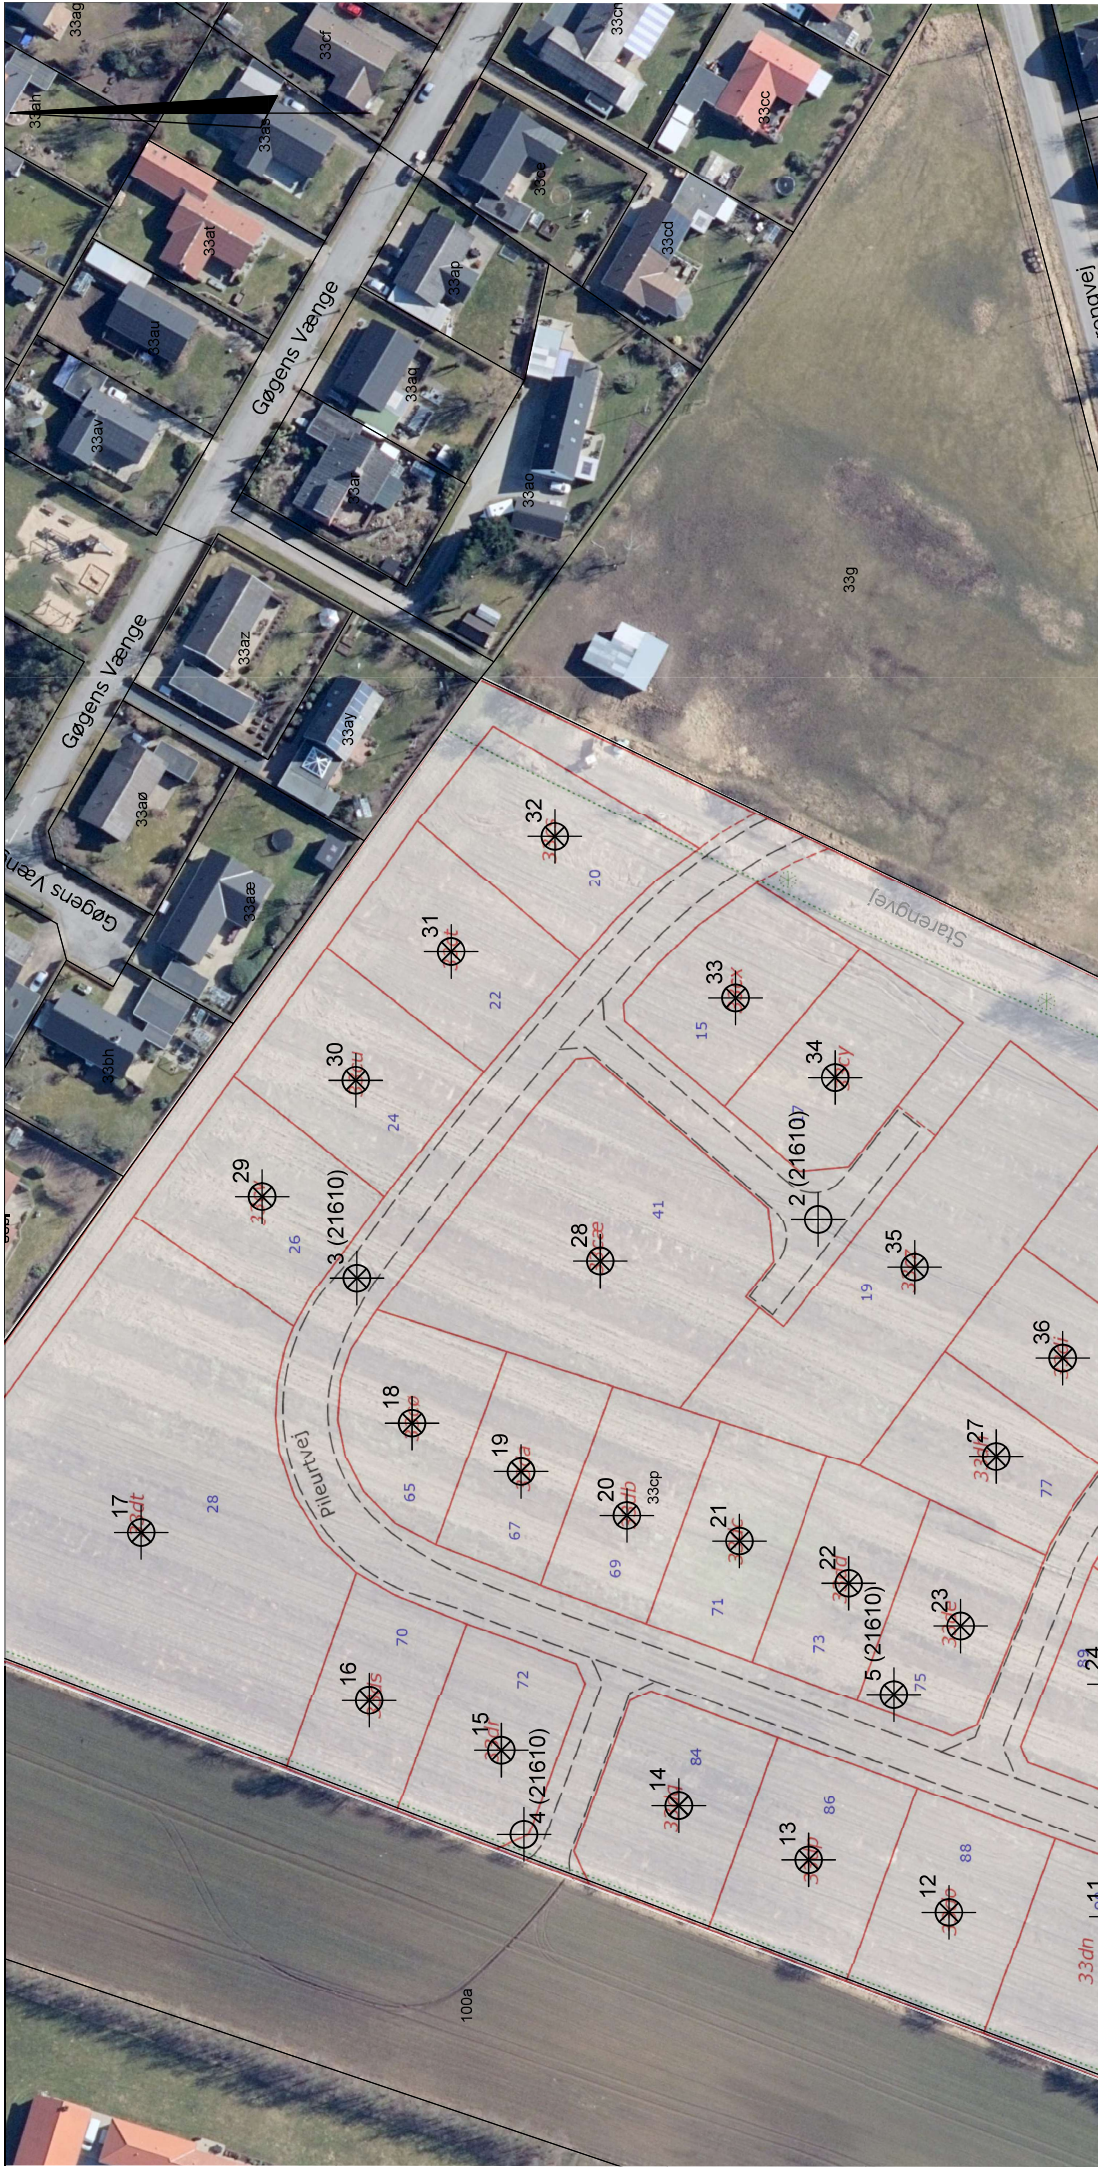
Situationsplan

21610-2 Pileurtvej 20-92 & 15-89, 9700 Brønderslev

For byggemodning på Pileurtvej i Brønderslev er der foretaget 28 boringer til 5,0 m under terræn.
